LIEU D'EXÉCUTION
St Didier sur Chalaronne (01)

NATURE DES TRAVAUX
Démolition, enrochement depuis la berge

Travaux d'enrochement en bordure de la Chalaronne au droit de l'Étang de Vannans

ST DIDIER SUR CHALARONNE (01)

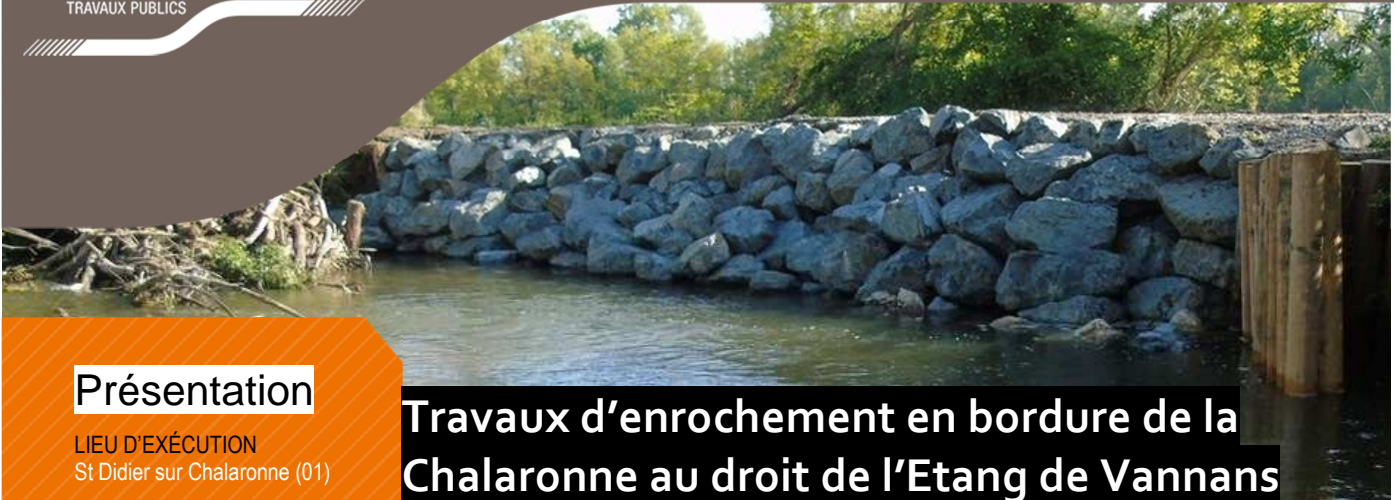
La Chalaronne est très active sur le secteur de St Didier sur Chalaronne. Elle érode la digue de l'étang de Vannans situé à proximité des berges de la Chalaronne, il s'agissait donc de mettre en place un enrochement destiné à renforcer la digue de l'étang côté Chalaronne.

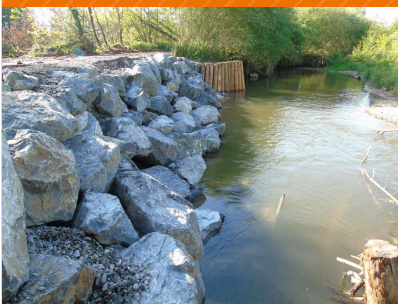
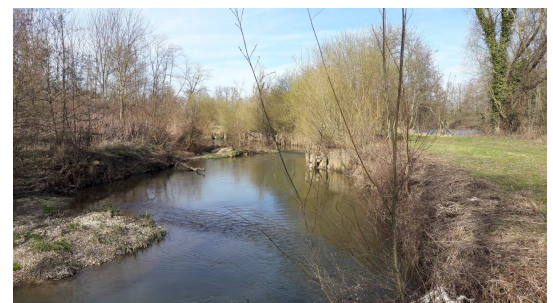
- / Travaux d'enrochement depuis la berge

/ Abattages Ø<40cm, broyage des rémanents et débit en bouts d'1m	30 u
/ Arrachage pieux de l'ancien tunage X35	1 ft
/ Mise en place du batardeau et pompage dans la fosse	1 ft
/ Fourniture et mise en place d'un géotextile synthétique	180 m ²
/ Fourniture de blocs d'enrochement et mise en place de la semelle (1.20x2.00)	95 m ³
/ Fourniture de blocs d'enrochement et mise en place de l'enrochement libre depuis la berge	80 m ³
/ Mise en place d'un épi déflecteur pieux/blocs enrochement (une rangée de blocs maintenue par une double rangée de pieux en mélèze)	1 ft
